**ANÁLISE PATOLÓGICA E PROPOSTA DE RECUPERAÇÃO  
ESTRUTURAL DO TERMINAL HIDROVIÁRIO MUNICIPAL DE  
ITAITUBA/PA - DR. ALMIR GABRIEL**

Trabalho de Conclusão de Curso apresentado à  
Faculdade de Itaituba para obtenção do título de  
Bacharel em Engenharia Civil.

Trabalho de Conclusão de Curso (TCC) da Faculdade de Itaituba – FAI, Curso  
Bacharelado em Engenharia Civil, Itaituba, BR – PA, 2026

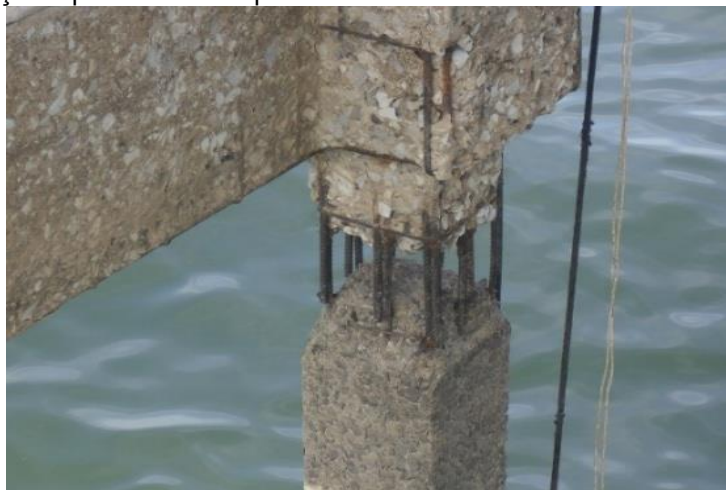
Após vistoria técnica dos bombeiros na estrutura do Terminal Hidroviário de Itaituba (Imagem 7), constatou-se o estado crítico de degradação estrutural (Figura 8), culminando na interdição imediata pelo Corpo de Bombeiros de Itaituba por risco iminente de colapso.

Imagem 8 – Condições que o terminal apresentava antes da reforma entre os anos de 2012 e 2014.

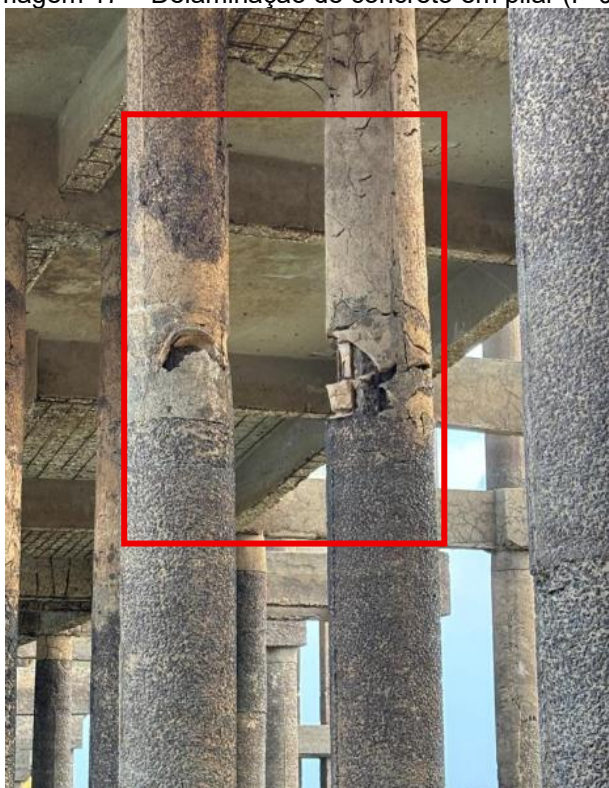
Imagem 17 – Delaminação de concreto em pilar (P-01)

A análise complementar agrupou as manifestações patológicas por mecanismos agressivos destacando a desagregação do concreto com destacamento de fragmentos do concreto e da armadura. Há variações de textura entre faixas mostrando que a intervenção que possivelmente foi feita foi inadequada. Conforme o Quadro 9, esses danos apontaram um risco alto e necessitam de uma reconstituição da seção do pilar com material de reparo.

| <b>IDENTIFICAÇÃO PATOLOGIA E LOCAL</b> | |
|---|---|
| Manifestação: | Desagregação de concreto de cobrimento e delaminação de camada de reparo preexistente, com exposição de armaduras corroídas. |

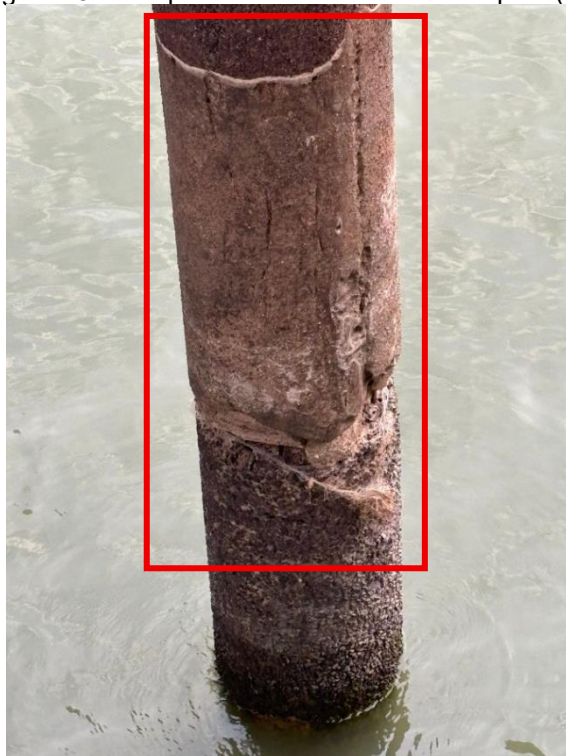
Imagem 18 – Deslocamento de material em pilar (P-02)

A análise complementar agrupou as manifestações patológicas por mecanismos agressivos destacando o deslocamento e desprendimento de camada.

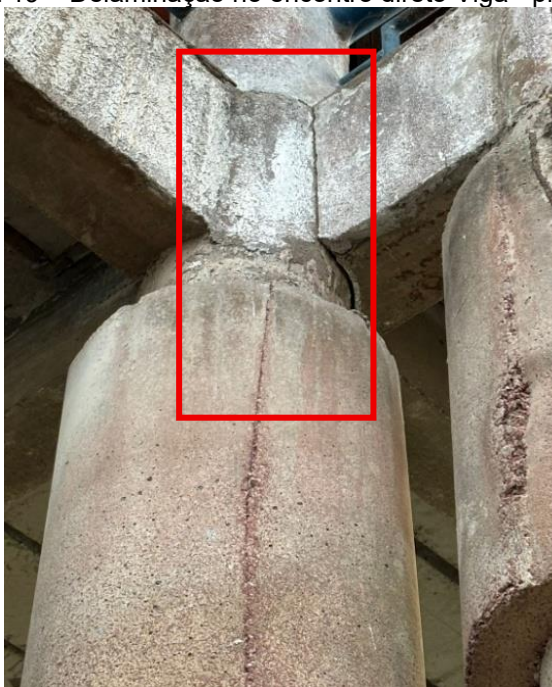
Imagem 19 – Delaminação no encontro direto Viga - pilar (P-03)

A análise complementar agrupou as manifestações patológicas por mecanismos agressivos destacando delaminação no encontro direto laje - pilar, com separação na interface e fissura longitudinal. Conforme o quadro 11, esses danos apontaram um risco alto causados pela concretagem da laje sobre pilar com vibração inadequada e falha no projeto.

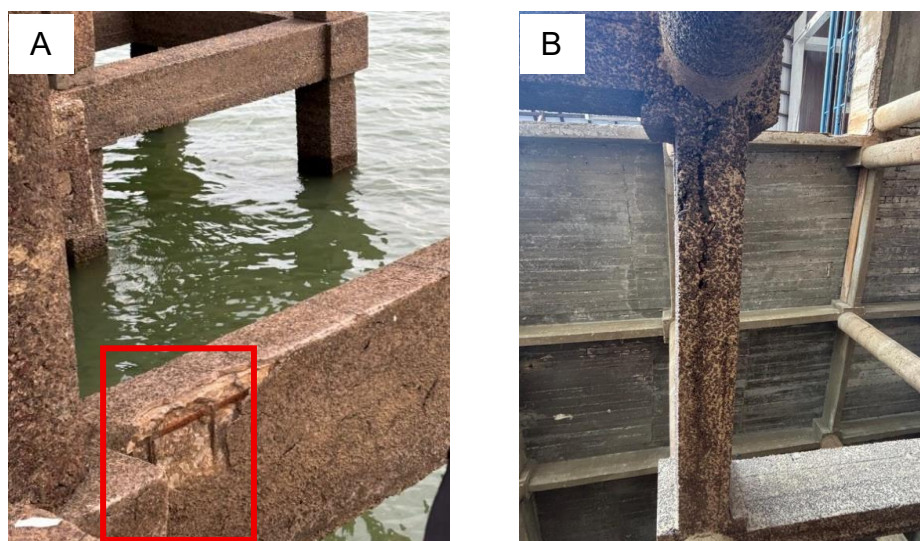
Imagem 20 – Sinais de corrosão e exposição de armadura em viga (P-04)

A análise complementar agrupou as manifestações patológicas por mecanismos agressivos destacando exposição parcial da armadura com sinais de corrosão. Conforme o Quadro 12, esses danos apontaram um risco alto e necessitam de um escoramento emergencial da estrutura, remoção completa do concreto deteriorado, tratamento anticorrosivo da armadura.

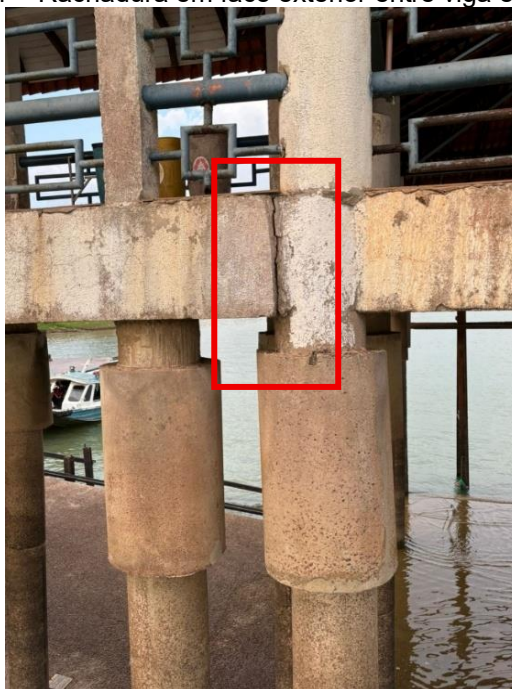
Imagem 21 – Rachadura em face exterior entre viga e pilar (P-05)

A análise complementar agrupou as manifestações patológicas por mecanismos agressivos destacando patologia estrutural. Conforme o Quadro 13, a possível causa para este dano seria por conta de sobrecarga de serviço esses danos apontaram um risco alto e necessitam de um escoramento local e reforço da estrutural.

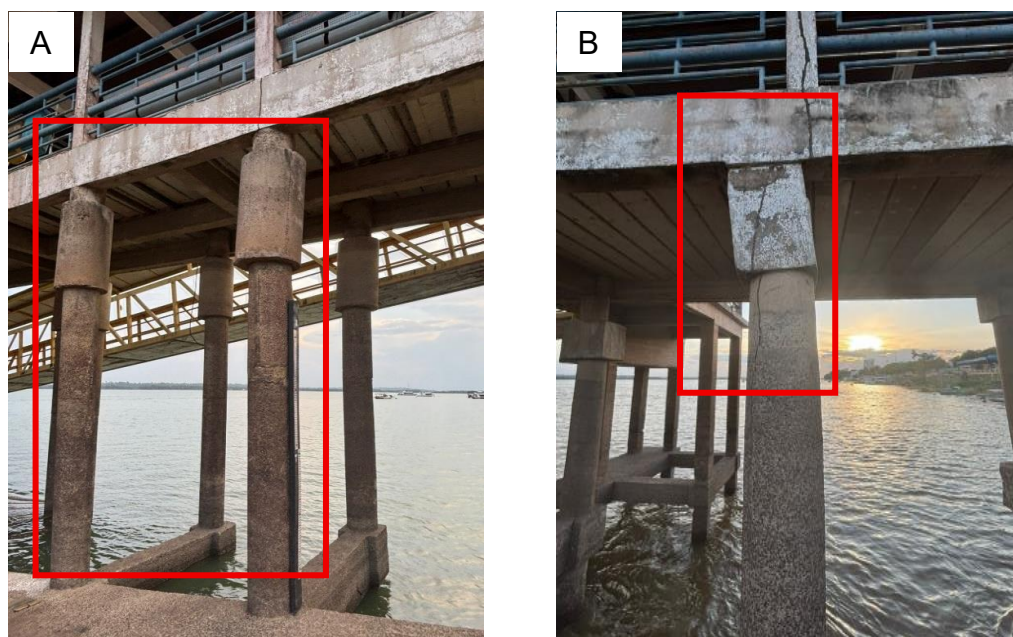
Imagem 22 – Desvio visível em pilares em relação ao eixo vertical (P-06)

A análise complementar agrupou o seguinte problema ocasionada pelo desalinhamento aparente entre o eixo do pilar e o eixo da viga. Conforme o Quadro 14, esses danos apontaram um risco médio/alto e necessitam de uma análise estrutural detalhada para quantificar a excentricidade e seus efeitos.

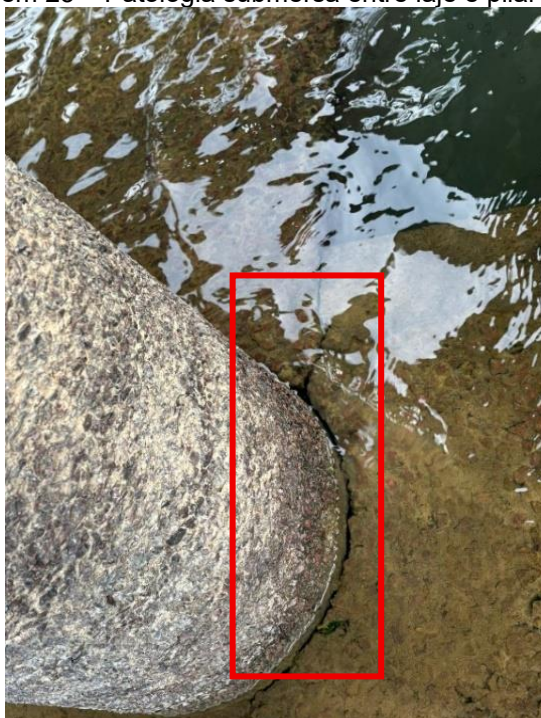
Imagem 23 – Patologia submersa entre laje e pilar (P-07)

A análise complementar agrupou as manifestações patológicas ocasionadas pelo desgaste e desagregação superficial do concreto submerso. Conforme o Quadro 15, esses danos apontaram um risco médio/alto e necessitam da remoção de concreto solto, limpeza, tratamento da armadura, reconstituição do cobrimento.

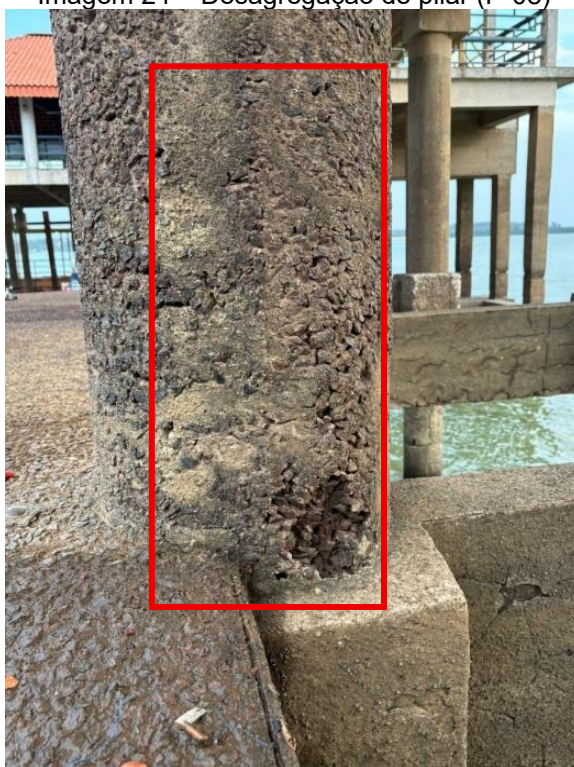
Imagem 24 – Desagregação de pilar (P-08)

A análise complementar agrupou as manifestações patológicas ocasionadas pelo deslocamento e desagregação do cobrimento com cavidades. Conforme o Quadro 16, esses danos apontaram um risco médio/alto e necessitam da remoção de concreto solto, recompor cobrimento, aplicar barreira protetiva.

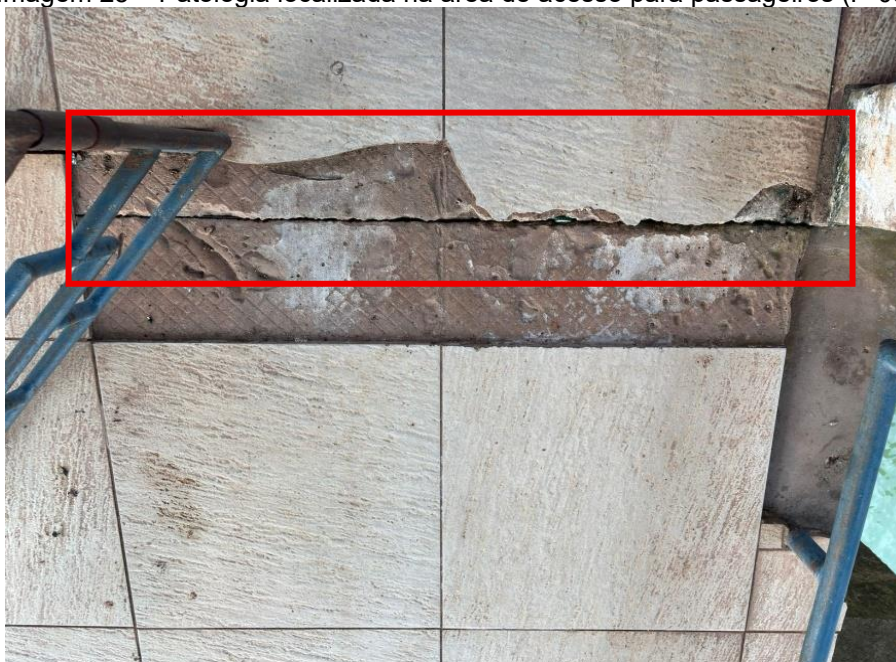
Imagem 25 – Patologia localizada na área de acesso para passageiros (P-09)

A análise complementar agrupou as manifestações patológicas ocasionadas pela ruptura da junta de dilatação. Conforme o Quadro 17, esses danos apontaram um risco alto e necessitam da remoção de todo o material deteriorado, recomposição das bordas da junta com argamassa estrutural.

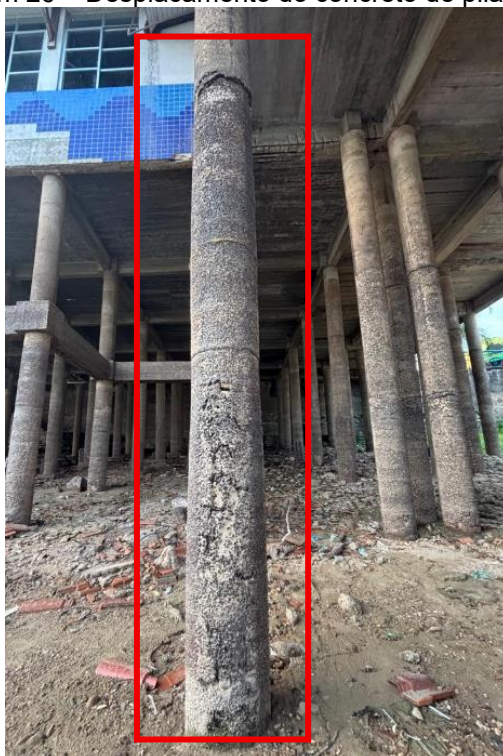
Imagem 26 – Deslocamento do concreto de pilar (P-10)

A análise complementar agrupou as manifestações patológicas ocasionadas pelo deslocamento do concreto, com cavidade profunda e exposição da armadura. Conforme o Quadro 18, esses danos apontaram um risco alto e necessitam da remoção completa do concreto deteriorado ao redor da área afetada; limpeza total da armadura para remover a ferrugem.

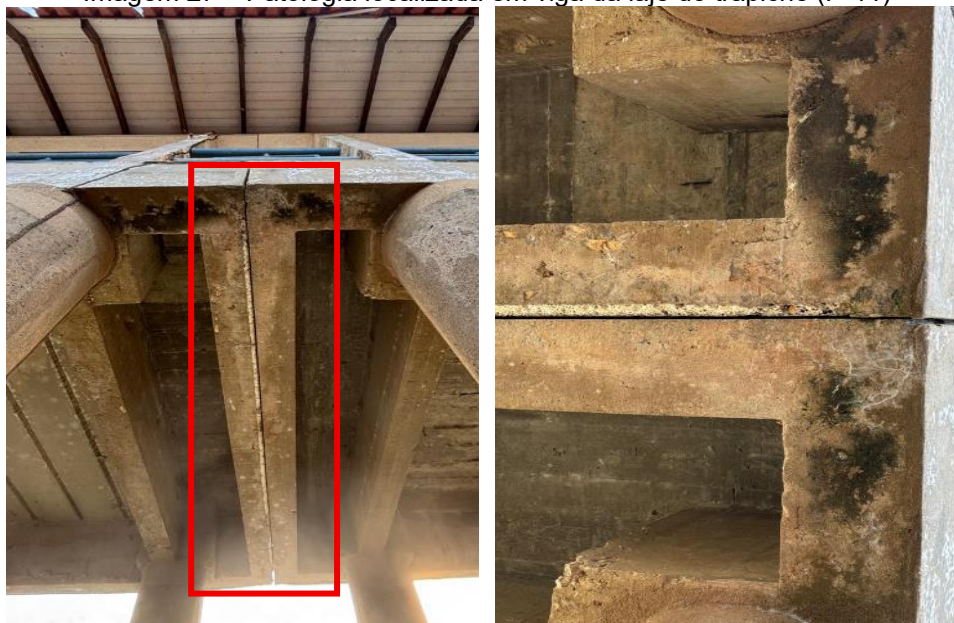
Imagem 27 – Patologia localizada em viga da laje do trapiche (P-11)

A análise complementar agrupou as manifestações patológicas ocasionadas pela ruptura da junta da viga, sobrecarregando pilares já enfraquecidos. Conforme o Quadro 19, esses danos apontaram um risco alto e necessitam de isolamento e interdição imediata da área abaixo e sobre o trecho afetado, além disso o escoramento de emergência da viga.

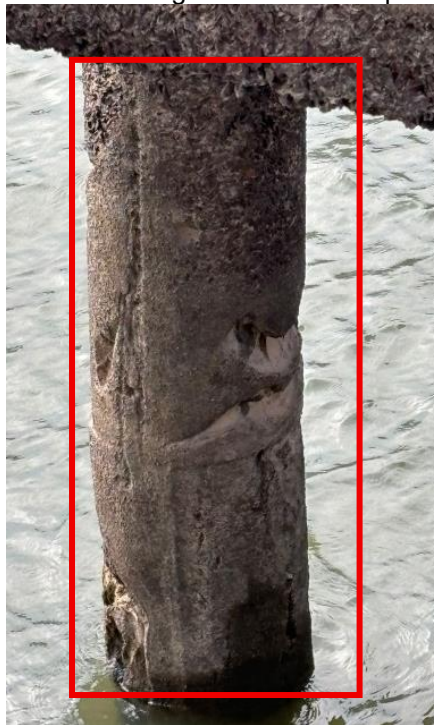
Imagem 28 – Patologia localizada em pilar (P-12)

A análise complementar agrupou as manifestações patológicas ocasionadas pelo deslocamento e desagregação do concreto com esmagamento visível da seção. Conforme o Quadro 20, esses danos apontaram um risco alto e necessitam de diagnóstico (esclerometria, carbonatação), remoção de concreto deteriorado e limpeza/proteção armadura.

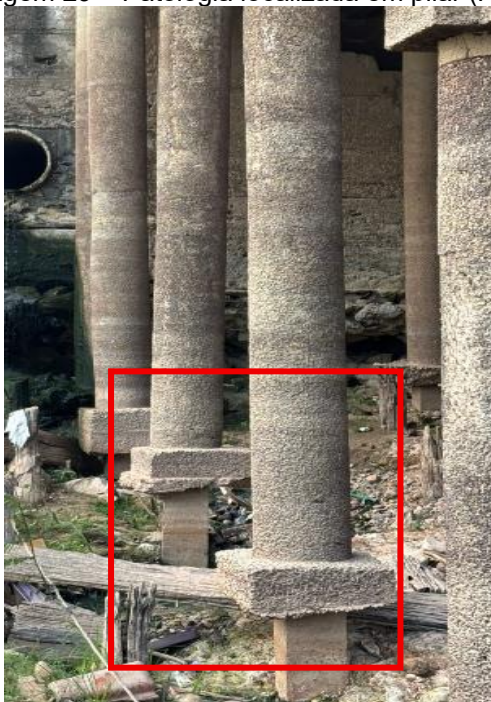
Imagem 29 – Patologia localizada em pilar (P-13)

A análise complementar agrupou as manifestações patológicas ocasionadas pela desagregação progressiva do concreto; cavidades e sulcos na superfície. Conforme o Quadro 21, esses danos apontaram um risco alto e necessitam de diagnóstico como mapeamento de profundidade e velocidade de escoamento, além de necessitar de uma proteção superficial.

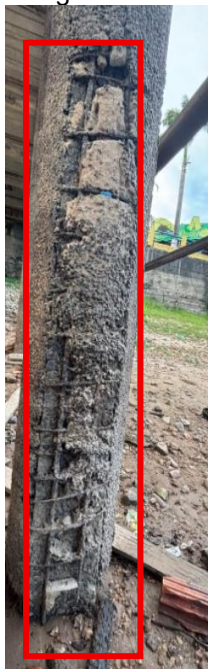
Imagem 30 – Patologia localizada em pilar (P-14)

A análise complementar agrupou as manifestações patológicas ocasionadas pela exposição parcial da armadura. Conforme o Quadro 22, esses danos apontaram um risco alto e necessitam de diagnóstico como mapeamento de profundidade e velocidade de escoamento, além de necessitar de limpeza de armadura a partir da remoção de ferrugem por escovamento/jato de areia, proteção, aplicação de primer anticorrosivo, encamisamento com concreto

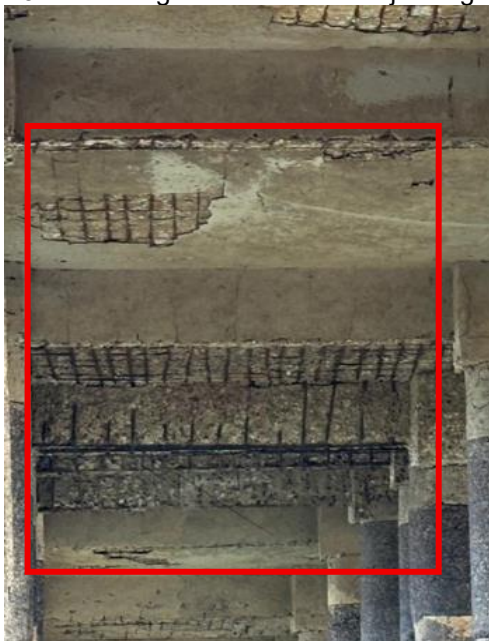
Imagem 31 – Patologia localizada em laje e vigas (P-15)

A análise complementar agrupou as manifestações patológicas ocasionadas pelo cobrimento inadequado e penetração de cloretos. Conforme o Quadro 23, esses danos apontaram um risco alto e necessitam de interdição imediata da área, remoção total do concreto contaminado e proteção catódica das armaduras.

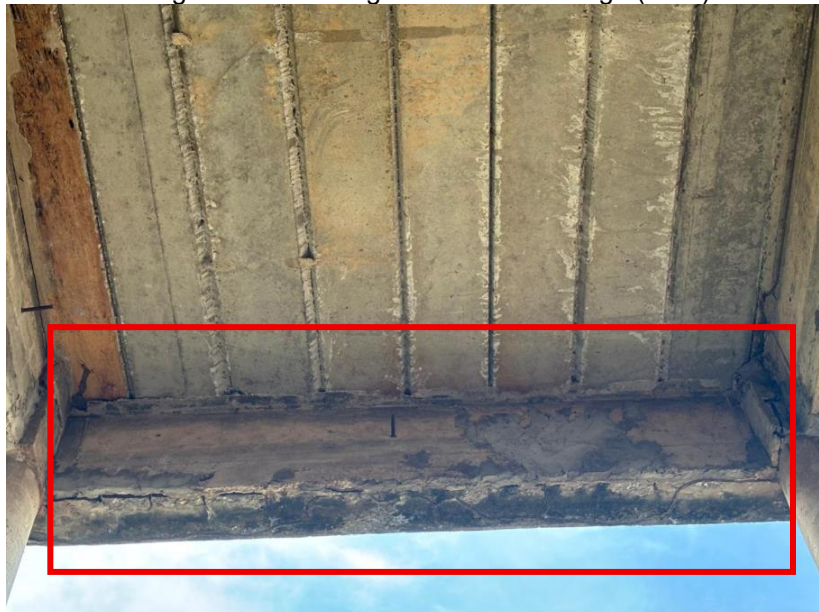
Imagem 32 – Patologia localizada em viga (P-16)

A análise complementar agrupou as manifestações patológicas ocasionadas pela má vibração além de possuir escoras existentes. Conforme o Quadro 24, esses danos apontaram um risco médio/alto e necessitam de remoção, graute epóxi, impermeabilização no elemento estrutural.
