CENTRO DE ESTUDOS SUPERIORES DE ITAITUBA LTDA  
FACULDADE DE ITAITUBA – FAI  
CURSO DE BACHARELADO EM ENGENHARIA CIVIL

**ANÁLISE PATOLÓGICA E IMPACTOS DO RECALQUE NA  
ESTABILIDADE DAS ESTRUTURAS DA FEIRA BEIRA RIO NA  
CIDADE DE ITAITUBA – PA**

Trabalho de Conclusão de Curso apresentado à  
Faculdade de Itaituba para obtenção do título de  
Bacharel em Engenharia Civil.

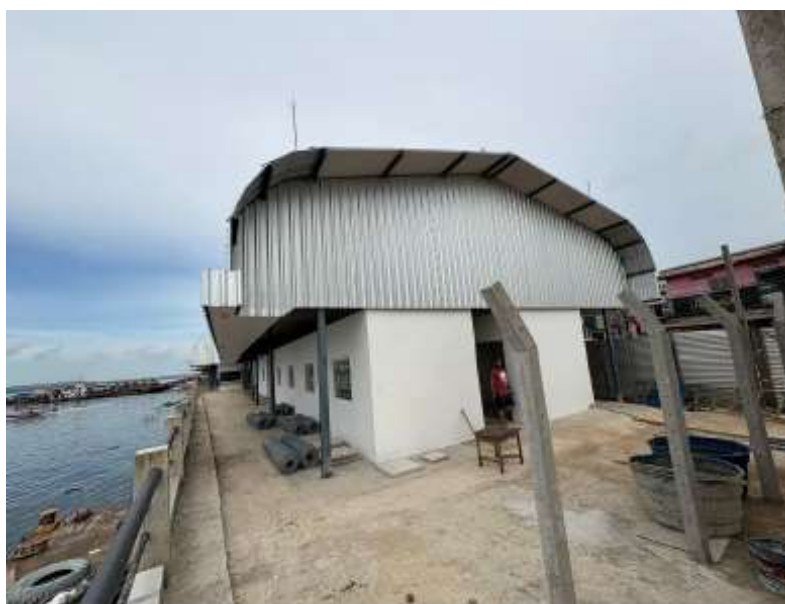
A partir das três visitas técnicas realizadas entre março e novembro de 2025, conforme apresentado na (Figura 10), que mostra a vista lateral da feira onde foram realizadas as visitas, foi possível documentar manifestações patológicas consistentes com recalque diferencial, indicando deslocamentos não uniformes ao longo da base da edificação.

Figura 10 - Vista lateral da feira. Fonte: Próprio autor (2025).

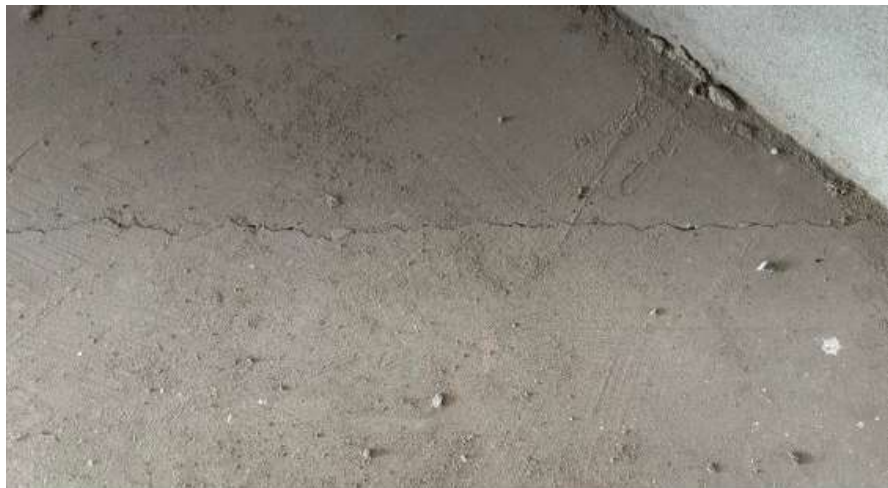
À segunda visita possibilitou uma análise interna mais detalhada e foi identificado um conjunto de fissuras transversais no piso (Figura 11), algumas delas se estendendo ao longo de vários metros. As características observadas são compatíveis com os mecanismos descritos por Helene (2003), que destaca que fissuras paralelas entre si e com pouca ramificação frequentemente indicam movimentações diferenciais na base ou retrações induzidas por variações térmicas no concreto.

Figura 11 - Fissura transversal no piso interno da feira. Fonte: Próprio autor (2025).

No caso da feira, entretanto, a localização das fissuras concentrada em áreas próximas ao muro reforça a provável hipótese de recalque localizado e não apenas de retração do material.

Além das fundações, a manutenção dos elementos estruturais deve incluir a recomposição das fissuras e o reforço das bases dos pilares metálicos. As fissuras devem ser tratadas com resinas epóxi ou argamassas poliméricas, materiais que restauram a aderência e evitam que a fissuração evolua para falhas maiores. Já os pilares metálicos devem passar por inspeção detalhada e, se necessário, receber reforços com chapas soldadas ou sistemas de engastamento melhorado.

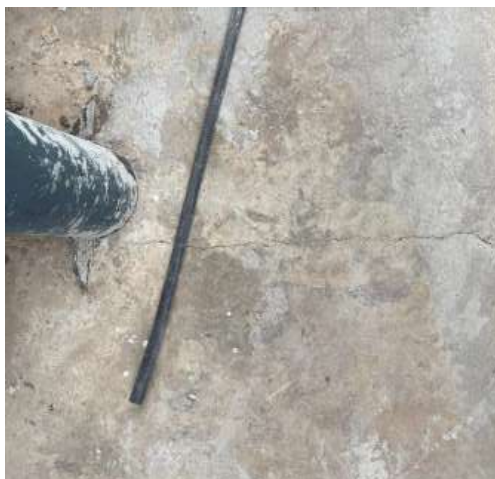
Outro achado significativo foi a fissura junto à base de um pilar metálico (Figura 12), fenômeno que, segundo Alcântara (2022), ocorre quando há movimentação distinta entre elementos estruturais e elementos de apoio. Essa manifestação é especialmente relevante porque os pilares recebem e redistribuem grande parte das cargas da cobertura metálica. Qualquer instabilidade no solo abaixo desses pontos tende a gerar deformações que podem evoluir para perda de prumo ou deslocamentos excessivos.

Figura 12 - Fissura localizada junto a um pilar metálico. Fonte: Próprio autor (2025).

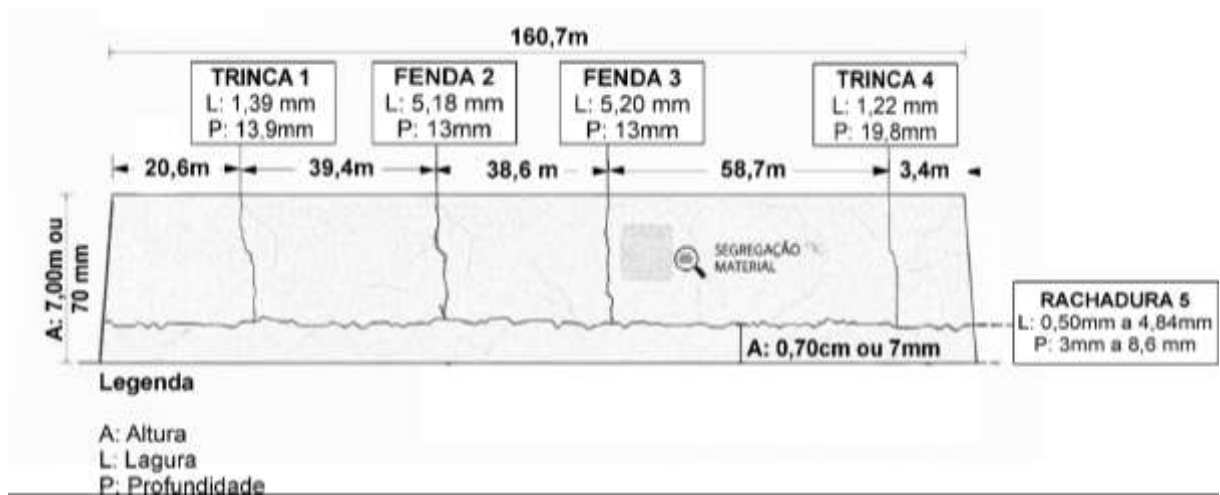
O conjunto das manifestações patológicas observadas indica que o recalque na Feira Beira Rio não é apenas uma anomalia recente, mas consequência de um histórico sem intervenções, conforme indicado na (Figura 13). A soma do peso adicional da estrutura metálica, a proximidade do rio, a ausência de reforço do muro e possíveis deficiências de compactação configuram um cenário complexo e típico de recalque diferencial progressivo.

Figura 13 - Representação esquemática do muro de arrimo com identificação das manifestações patológicas. Fonte: Próprio autor (2025).

Conforme Borges *et al.* (2021), a classificação do nível de risco das anomalias permite prever sua evolução e definir prioridades de intervenção. No caso analisado, as fissuras internas são classificadas como moderadas, mas as fissuras próximas ao muro e aos pilares apresentam risco elevado, pois podem evoluir para falhas estruturais se não houver reforço adequado.

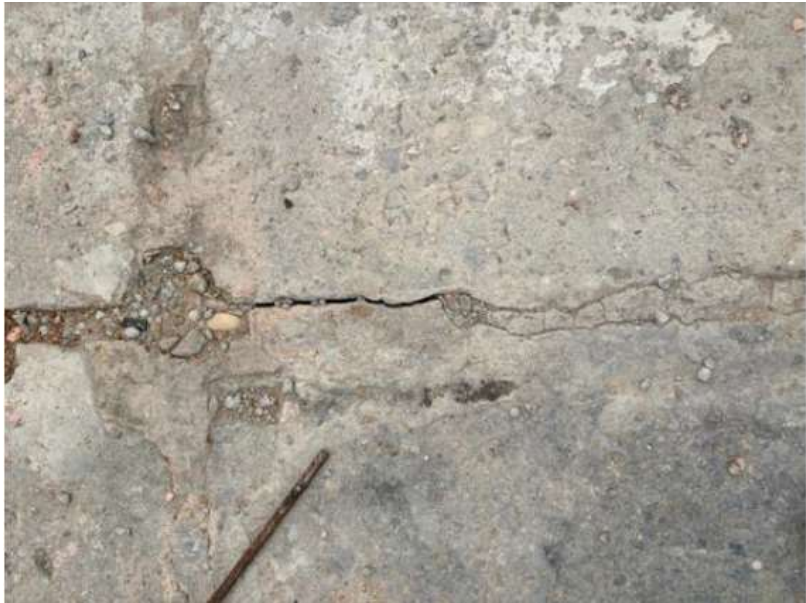
As manifestações patológicas observadas na edificação, como fissuras, deslocamentos e deformações, são indicativos de recalque diferencial em estágio ativo. Nesse contexto, a (Figura 14) ilustra de forma representativa essas ocorrências estruturais identificadas na Feira Beira Rio, evidenciando a evolução das anomalias e a necessidade de intervenção corretiva imediata.

Figura 14 - Manifestação patológica identificada na Feira Beira Rio. Fonte: Próprio autor (2025).

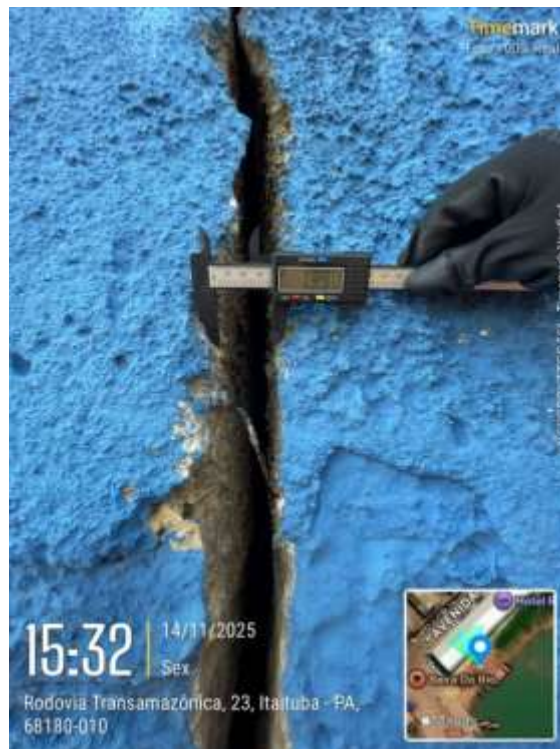
Os impactos do recalque na estabilidade da Feira Beira Rio, tornaram-se evidentes ao longo das visitas técnicas realizadas entre março e novembro de 2025. As manifestações patológicas, conforme se pode observar na (Figura 15) indicam que o recalque diferencial está em estágio ativo, afetando diretamente o desempenho funcional e estrutural da edificação. Segundo Souza e Ripper (1998), recalques diferenciais produzem tensões internas irregulares, que se traduzem em fissuras, deslocamentos e perda de alinhamento, comprometendo a segurança global da construção. Na Feira Beira Rio, cada um desses sinais se manifestou de forma clara, confirmando a necessidade de ações corretivas imediatas.

Figura 15 - Fenda Vertical identificada no muro de contenção. Fonte: Próprio autor (2025).

Uma das alternativas mais adequadas é o reforço do muro de arrimo (Figura 22), elemento mais vulnerável do conjunto. Esse reforço pode ser realizado por meio de chumbadores metálicos, que aumentam a ancoragem da estrutura ao solo e melhoram a capacidade de contenção. Santos, Castro e Souza (2024), explicam que esse método reduz deslocamentos horizontais e redistribui tensões internas, aumentando significativamente a estabilidade da contenção. Outra opção consiste no encamisamento do muro, técnica que envolve a criação de uma nova camada de concreto aderida à estrutura original, aumentando sua espessura e resistência.

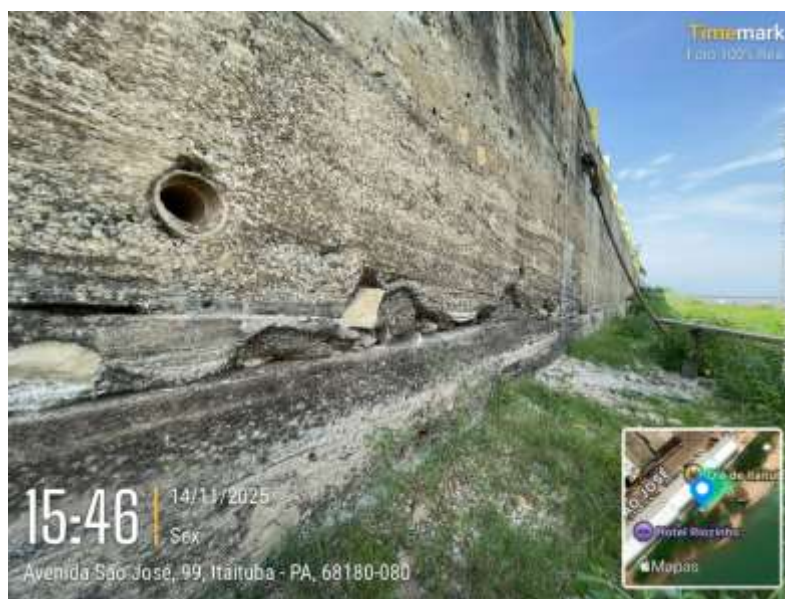
quando submetidas a cargas adicionais e ao impacto ambiental contínuo, tendem a apresentar deslocamentos que se refletem diretamente na edificação apoiada sobre elas. A inspeção visual revelou áreas de erosão na base do muro e regiões onde há perda de material. Essas degradações reduzem a capacidade de retenção e intensificam a movimentação horizontal, indicando que o muro deixou de atuar como elemento de contenção eficiente. Como consequência, o recalque se acentua e os danos estruturais tornam-se mais perceptíveis.

Figura 16 - Rachadura horizontal identificada no muro de arrimo. Fonte: Próprio autor (2025).

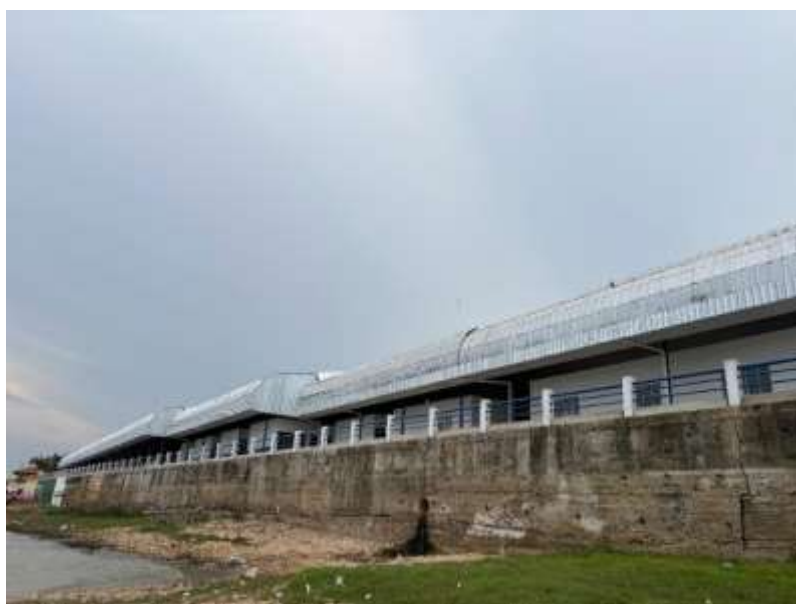
Além dos impactos técnicos, há impactos de natureza preventiva e operacional. A continuidade do recalque, se não tratada, pode comprometer instalações elétricas, hidráulicas e de combate a incêndio, uma vez que tubulações e eletrocalhas dependem do alinhamento estrutural para manter a integridade dos sistemas. conforme o contexto estrutural apresentado na (Figura 17), que ilustra a disposição do muro de arrimo e da edificação às margens do rio. Santos, Castro e Souza (2024), reforçam que instalações embutidas sofrem tensões adicionais quando a estrutura se movimenta, podendo gerar rupturas, vazamentos e falhas operacionais. Embora esses danos ainda não tenham sido identificados na Feira Beira Rio, o padrão das deformações observadas indica que esses possíveis riscos podem se materializar em médio prazo.

Figura 17 - Vista geral da Feira Beira Rio, com destaque para o muro de arrimo. Fonte: Próprio autor (2025).
