**PERÍCIAS E AVALIAÇÃO PREDIAL: Estudo de caso de uma  
residência em Itaituba-PA**

Trabalho de Conclusão de Curso apresentado à  
Faculdade de Itaituba para obtenção do título de  
Bacharel em Engenharia Civil.

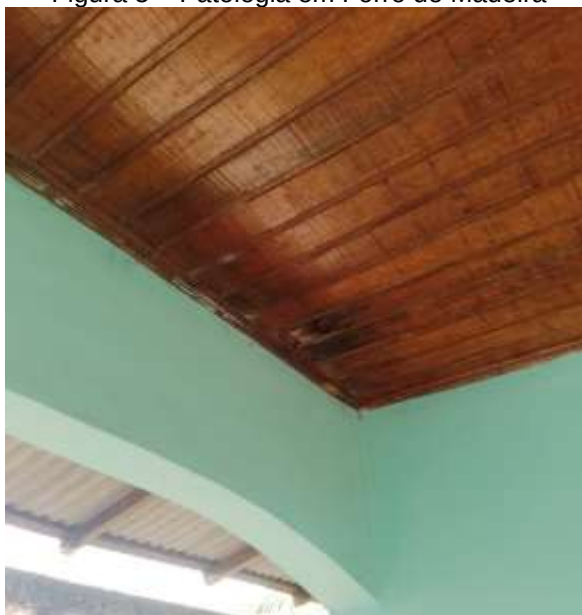
Figura 5 – Patologia em Forro de Madeira

Na Figura 5, referente ao forro em madeira da edificação, observa-se a presença de manifestações patológicas associadas à infiltração de água. Verificam-se manchas escuras e alteração de coloração do material, principalmente nas regiões próximas ao encontro entre teto e parede, indicando a ação prolongada da umidade. Tais manifestações caracterizam patologias relacionadas à infiltração e à umidade.

As manifestações patológicas observadas no forro de madeira estão diretamente relacionadas à ocorrência de infiltrações provenientes da cobertura da edificação, possivelmente associadas a falhas no sistema de telhamento ou ausência de impermeabilização adequada.

A exposição contínua à umidade favorece a deterioração da madeira, podendo ocasionar apodrecimento, proliferação de fungos e redução da vida útil do elemento construtivo. A falta de manutenção preventiva e a execução inadequada dos sistemas de vedação são fatores recorrentes no surgimento desse tipo de patologia, comprometendo não apenas o desempenho estético, mas também a durabilidade e o conforto da edificação.

A manifestação patológica observada no forro de madeira pode ser interpretada conforme Verçosa (1991), que aponta a umidade como um dos principais agentes responsáveis pela degradação dos elementos construtivos. O autor destaca que infiltrações provenientes de falhas na cobertura favorecem o surgimento de manchas, deterioração e comprometimento da durabilidade dos materiais. No caso analisado, as manchas escuras evidenciam ação prolongada da água, indicando deficiência no sistema de vedação da cobertura e ausência de manutenção adequada.

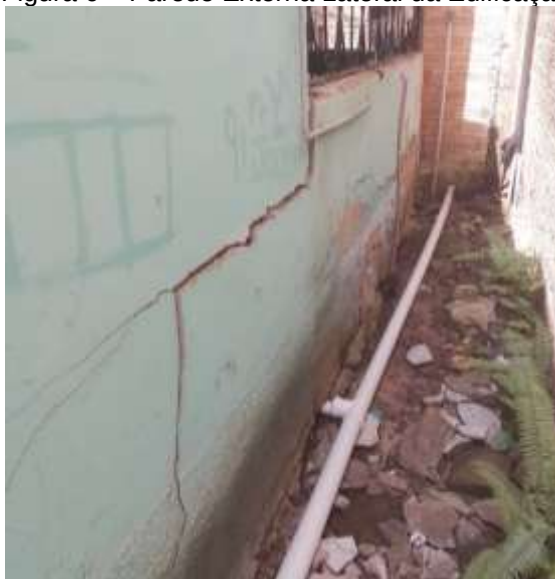
Figura 6 – Parede Externa Lateral da Edificação

A Figura 6 evidencia diversas manifestações patológicas na parede externa lateral da edificação. Observa-se a presença de trincas e rachaduras com aberturas significativas, além de fissuras de diferentes orientações. Adicionalmente, identificam-se patologias associadas à infiltração e à umidade, especialmente na região inferior da parede, caracterizadas por manchas, escurecimento do revestimento e deterioração do reboco.

Também se verifica o destacamento do reboco e da pintura, expondo a alvenaria, o que indica comprometimento do sistema de revestimento. As trincas e rachaduras observadas na parede externa podem estar associadas a movimentações diferenciais da estrutura, recalques do solo ou retração dos materiais ao longo do tempo. A presença de umidade ascendente sugere falhas no sistema de impermeabilização da base da alvenaria, agravadas pela proximidade com o solo e pela ausência de drenagem adequada no entorno da edificação.

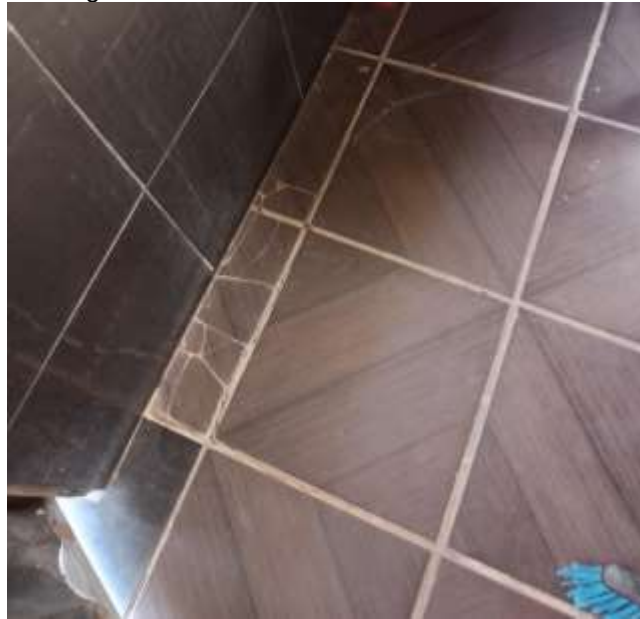
Figura 7 – Piso com Revestimento Cerâmico

O início do destacamento do revestimento cerâmico indica perda de aderência entre a peça e o substrato, o que pode ser agravado pela falta de manutenção ou execução inadequada durante a fase construtiva. A correta especificação dos materiais, bem como a execução adequada das juntas e do assentamento, é fundamental para garantir o desempenho e a durabilidade dos revestimentos cerâmicos.

O destacamento do revestimento cerâmico pode ser explicado conforme Nepomuceno Neto (2017), que caracteriza essa patologia como perda de aderência entre a peça e a base de assentamento. O autor ressalta que essa manifestação geralmente decorre de falhas na execução, variações térmicas ou movimentações da estrutura. No caso observado, as trincas nas peças indicam possível acomodação da base ou ausência de juntas adequadas.

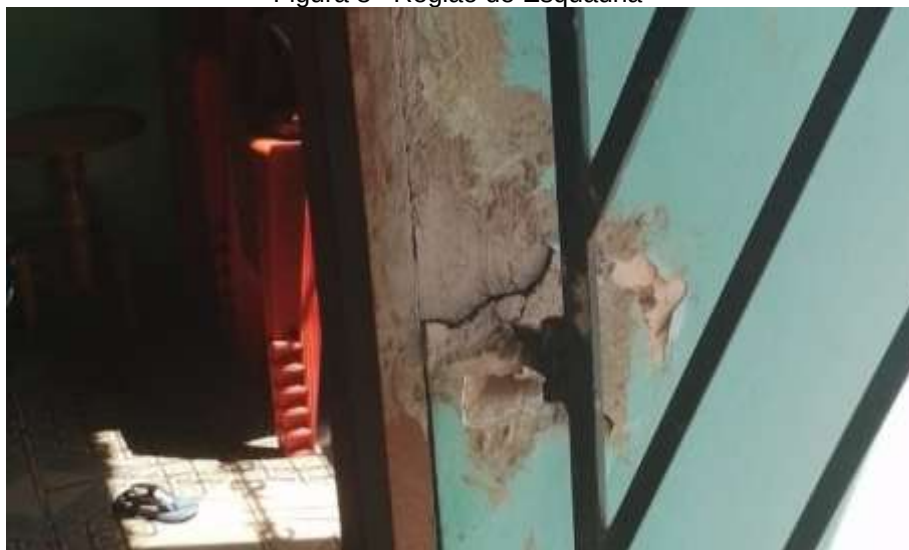
Figura 8 –Região de Esquadria

A Figura 8 demonstra a região de esquadria da edificação que evidencia a presença de trincas e fissuras no encontro entre a alvenaria e o elemento metálico, além de destacamento do reboco e da pintura. Observa-se ainda degradação do revestimento associada à ação da umidade, característica comum em áreas expostas às intempéries e à ausência de tratamento adequado nas interfaces entre materiais distintos.

As manifestações patológicas observadas estão relacionadas, principalmente, à incompatibilidade de deformações entre a alvenaria e o elemento metálico, agravadas pela ausência de juntas ou selantes adequados. A ação da umidade e da água de chuva contribui para a perda de aderência do reboco e da pintura, resultando em destacamentos e fissuração do revestimento. O tratamento inadequado das interfaces construtivas e a falta de manutenção preventiva são fatores determinantes para o surgimento desse tipo de patologia, comprometendo a durabilidade.

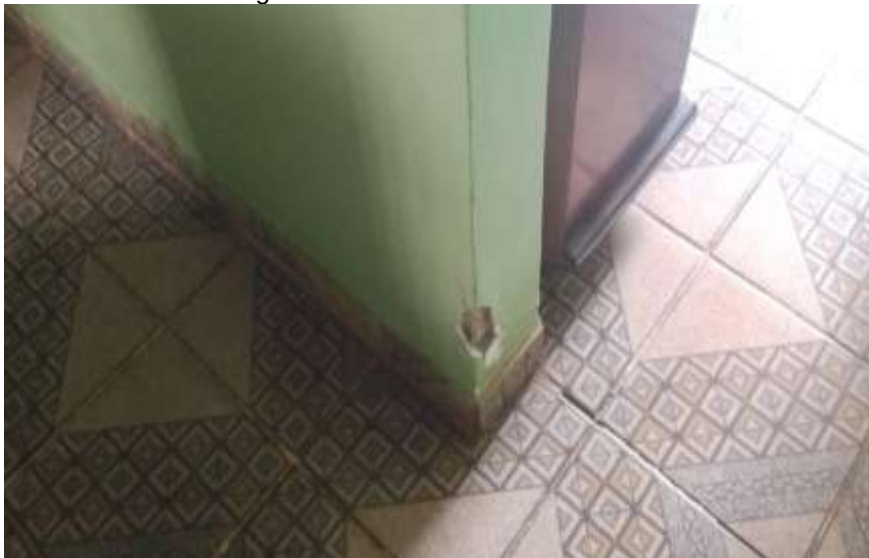
Figura 9 – Canto Interno de Parede

destacamento pontual do reboco e da pintura, indicando a atuação de umidade próxima ao piso, fator que contribui para a perda de aderência dos revestimentos.

A Figura 9 evidencia a presença de fissura vertical no canto interno da parede, associada à degradação do revestimento na região inferior. Observa-se ainda destacamento pontual do reboco e da pintura, indicando a atuação de umidade próxima ao piso, fator que contribui para a perda de aderência dos revestimentos.

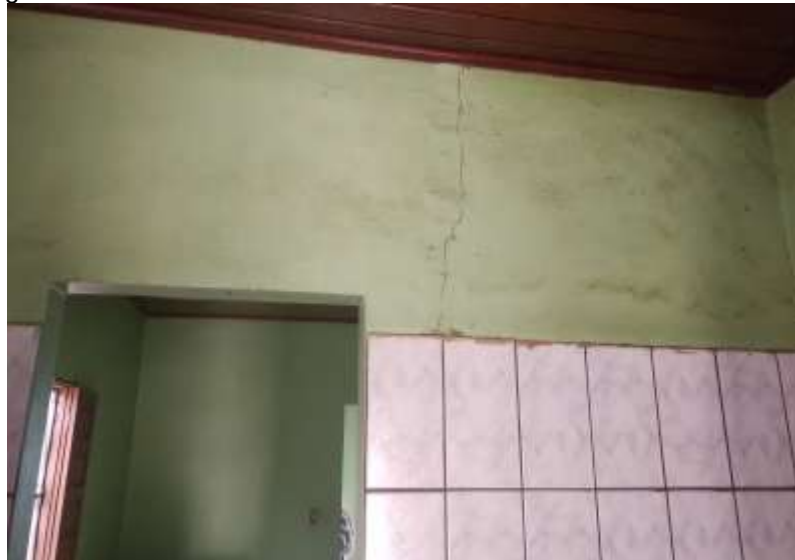
Figura 10 – Parede Interna Próxima ao Forro e Revestimento Cerâmico

As fissuras verticais em paredes de alvenaria são manifestações patológicas recorrentes e associadas à movimentação diferencial dos elementos construtivos, retração dos materiais ou ausência de juntas de dilatação adequadas. A presença de umidade superficial contribui para o surgimento de manchas e acelera a degradação dos revestimentos, podendo, ao longo do tempo, evoluir para destacamento da pintura e do reboco. O controle da umidade e a correta execução das alvenarias são fundamentais para garantir a durabilidade e o desempenho das edificações.

Ferreira e Oliveira (2021), afirmam que fissuras surgem quando as tensões excedem a capacidade resistente do material. A fissura vertical contínua observada indica possível movimentação diferencial ou retração da alvenaria. Quando não tratadas, essas aberturas podem evoluir para manifestações mais graves.

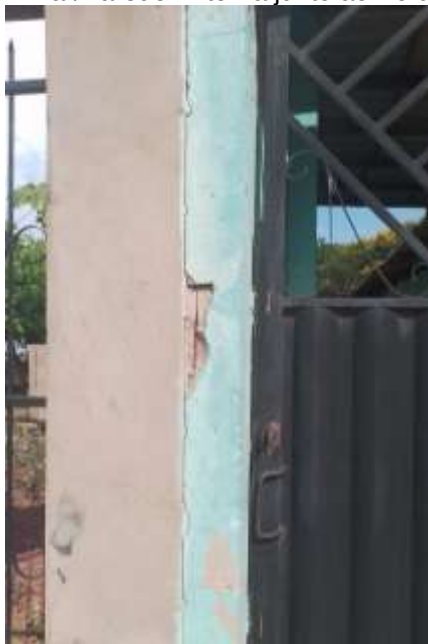
Figura 11 – Pilar/Parede Externa junto ao Portão Metálico

A Figura 11 destaca uma fissura vertical contínua em elemento de alvenaria localizado em área externa, associada ao destacamento do reboco e da pintura, com exposição da argamassa de base. Observa-se ainda degradação acentuada do revestimento, agravada pela ação direta de agentes climáticos.

As fissuras verticais em elementos de alvenaria externa são frequentemente decorrentes de movimentações diferenciais entre materiais distintos, variações térmicas e retração da argamassa. A proximidade com portões metálicos intensifica esse comportamento devido à dilatação térmica do metal. A exposição contínua à umidade e às intempéries compromete a aderência do reboco e da pintura, resultando em destacamentos e acelerando o processo de degradação do sistema de vedação.

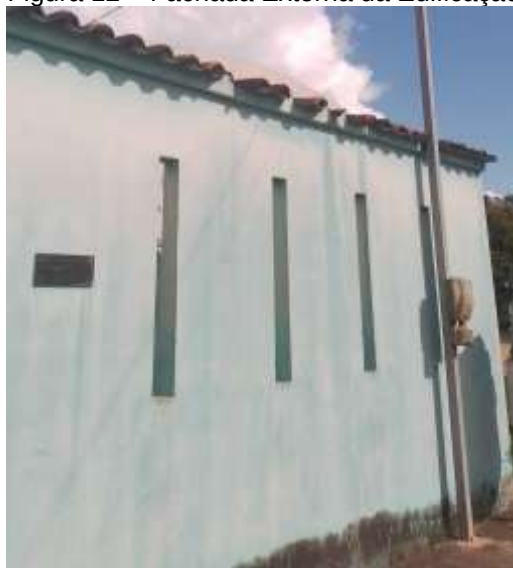
Figura 12 – Fachada Externa da Edificação

A fachada externa ilustrada na Figura 12 apresenta manchas verticais de escorrimento associadas ao lançamento direto de águas pluviais provenientes da cobertura, indicando deficiência no sistema de drenagem. Observa-se ainda escurecimento na região inferior da parede, sugerindo a presença de umidade ascendente por capilaridade. Tais manifestações comprometem principalmente o desempenho estético e a durabilidade do revestimento.

A ausência de sistemas de captação e condução de águas pluviais favorece o escorrimento contínuo de água sobre as fachadas, acelerando a degradação da pintura e do revestimento argamassado. Associado a isso, a presença de umidade ascendente indica deficiência de impermeabilização na base da alvenaria, condição comum em edificações de baixo padrão construtivo ou mais antigas. Embora não represente risco estrutural imediato, a permanência dessas patologias pode evoluir para destacamentos do revestimento e surgimento de fissuras ao longo do tempo.
