**ANÁLISE DE PATOLOGIAS EM ESTRUTURAS DE ALVENARIA  
ESTRUTURAIS E NÃO-ESTRUTURAIS: Diagnóstico e controle de  
fissuras**

Trabalho de Conclusão de Curso apresentado à  
Faculdade de Itaituba para obtenção do título de  
Bacharel em Engenharia Civil.  
Orientador: Prof. Esp. Andryo Henrique Freitas da  
Silva

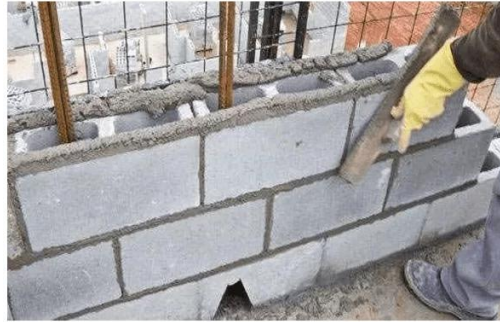
Os blocos mais comuns na alvenaria estrutural são os cerâmicos e os de concreto, escolhidos com base na melhor adaptação a cada projeto, considerando critérios como custo, orçamento da obra, propriedades físicas e térmicas dos materiais, e velocidade de execução.

Figura 1 - Alvenaria Estrutural com Bloco de Concreto, Fonte: Iporã Blocos (2020)

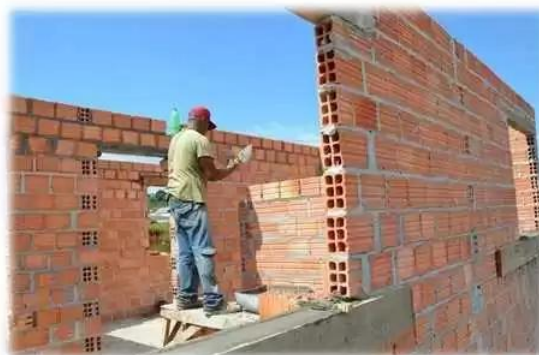
São as alvenarias que constituem apenas elementos de vedação ou fechamento dos ambientes. São normalmente constituídas de tijolos cerâmicos vazados com furos na horizontal ou outros tipos de blocos que não exercem função estrutural.

Figura 2 - Alvenaria Estrutural não-estrutural. Fonte: (MATCONSUPPLY, 2018)
