**ANÁLISE PATOLÓGICA E PROPOSTA DE RECUPERAÇÃO  
ESTRUTURAL DO TERMINAL HIDROVIÁRIO MUNICIPAL DE  
ITAITUBA/PA - DR. ALMIR GABRIEL**

Trabalho de Conclusão de Curso apresentado à  
Faculdade de Itaituba para obtenção do título de  
Bacharel em Engenharia Civil.

Trabalho de Conclusão de Curso (TCC) da Faculdade de Itaituba – FAI, Curso  
Bacharelado em Engenharia Civil, Itaituba, BR – PA, 2026

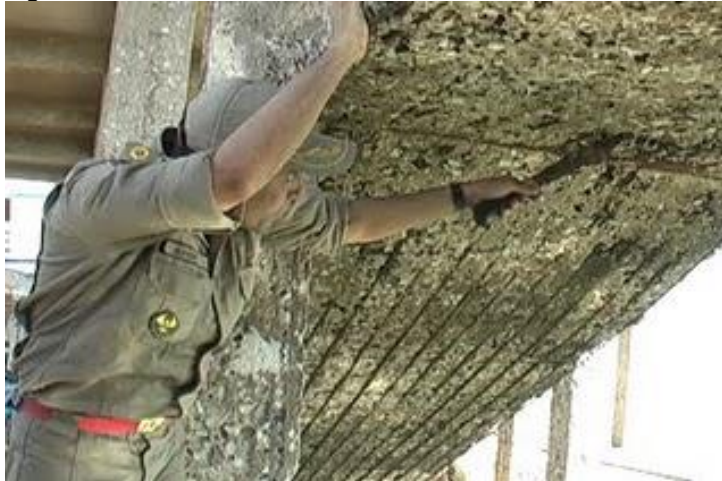
Imagem 7– Vistoria de bombeiro no terminal hidroviário municipal

Após vistoria técnica dos bombeiros na estrutura do Terminal Hidroviário de Itaituba (Imagem 7), constatou-se o estado crítico de degradação estrutural (Figura 8), culminando na interdição imediata pelo Corpo de Bombeiros de Itaituba por risco iminente de colapso.

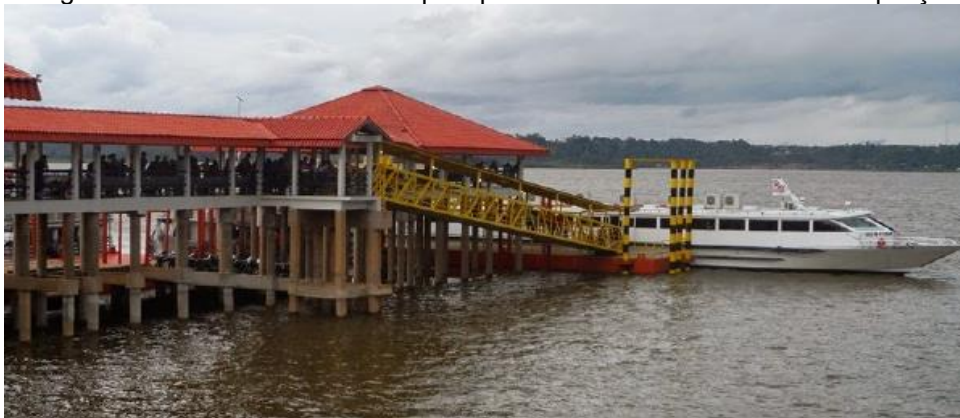
Imagem 9 – Plataforma de embarque após a conclusão da reforma e ampliação

A Imagem 9 mostra o terminal hidroviário que passou por um período de reforma e ampliação após sua conclusão de obra e ampliação que foram feitas.
