CENTRO DE ESTUDOS SUPERIORES DE ITAITUBA LTDA  
FACULDADE DE ITAITUBA – FAI  
CURSO DE BACHARELADO EM ENGENHARIA CIVIL

**ANÁLISE PATOLÓGICA E IMPACTOS DO RECALQUE NA  
ESTABILIDADE DAS ESTRUTURAS DA FEIRA BEIRA RIO NA  
CIDADE DE ITAITUBA – PA**

Trabalho de Conclusão de Curso apresentado à  
Faculdade de Itaituba para obtenção do título de  
Bacharel em Engenharia Civil.

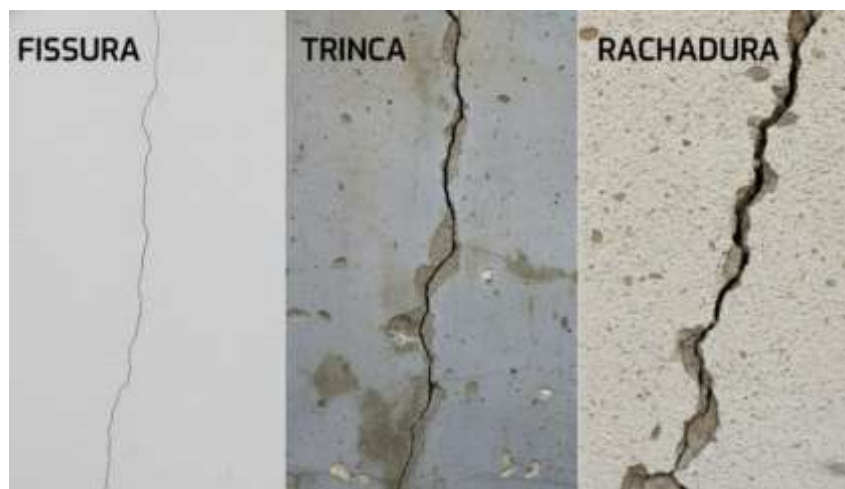
O recalque é uma das manifestações patológicas (Figura 8) mais relevantes no campo da engenharia estrutural, pois interfere diretamente na estabilidade, na durabilidade e no desempenho das edificações. Esse fenômeno ocorre tanto em fundações rasas quanto profundas e pode se manifestar de forma progressiva, resultando em deslocamentos, fissuras e, em casos mais severos, em colapsos parciais ou totais.

Figura 8 - Manifestações patológicas por recalque. Fonte: Próprio autor (2025).

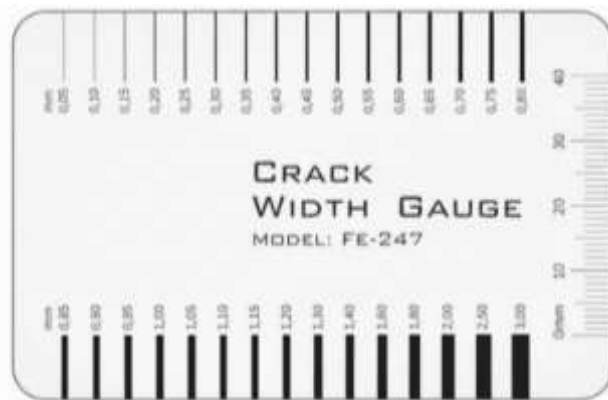
Figura 18 - Exemplo de régua de monitoramento de fissura, com escala milimétrica. Fonte: Próprio autor (2025).

Uma das técnicas recomendadas é o uso de régua de controle de fissuras (Figura 18), ferramenta simples e de baixo custo que permite analisar a evolução da abertura das fissuras ao longo do tempo. Rezende (2019) destaca que esse método possibilita identificar se as patologias são ativas ou estabilizadas, informação essencial para determinar o tipo de intervenção necessária. No caso da feira, essas régua devem ser instaladas nas fissuras próximas ao muro de arrimo e nas bases dos pilares metálicos, regiões onde o recalque se mostrou mais intenso.

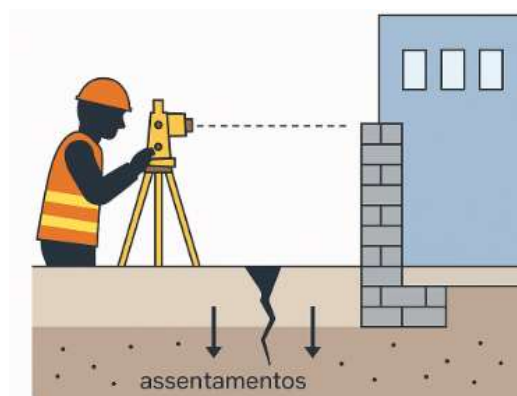
Figura 19 - Monitoramento topográfico. Fonte: Próprio autor (2025).

Outra técnica importante é o monitoramento topográfico (Figura 19), que permite medir com precisão milimétrica os deslocamentos horizontais e verticais da estrutura. Para Santos, Castro e Souza (2024), essa abordagem é uma das mais confiáveis para estruturas submetidas a movimentos lentos e contínuos, como ocorre em edificações implantadas em áreas ribeirinhas. A aplicação desse método na Feira Beira Rio tornará possível acompanhar a movimentação do muro de arrimo, registrar deformações e tomar decisões mais assertivas sobre reforços futuros.

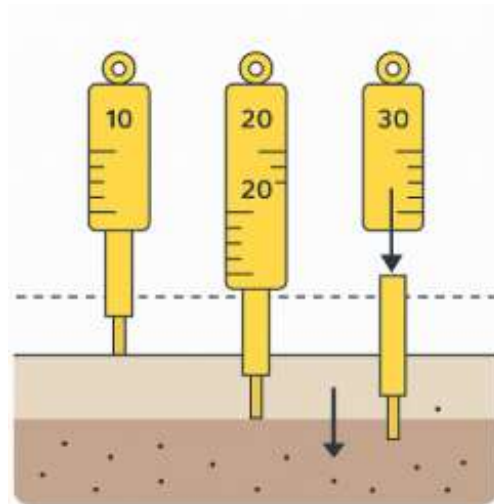
Figura 20 - Marcos de recalque. Fonte: Próprio autor (2025).

Além disso, recomenda-se o uso de marcos de recalque (Figura 20), dispositivos instalados diretamente no solo ou em elementos estruturais para medir afundamentos ao longo do tempo. Massad (2008), afirma que esses instrumentos são fundamentais em situações nas quais há suspeita de adensamento do solo, especialmente em áreas de transição entre aterros e muros de contenção. Os marcos podem ser instalados na parte traseira da feira, próxima à borda com o rio, permitindo avaliar a profundidade e a velocidade do recalque.

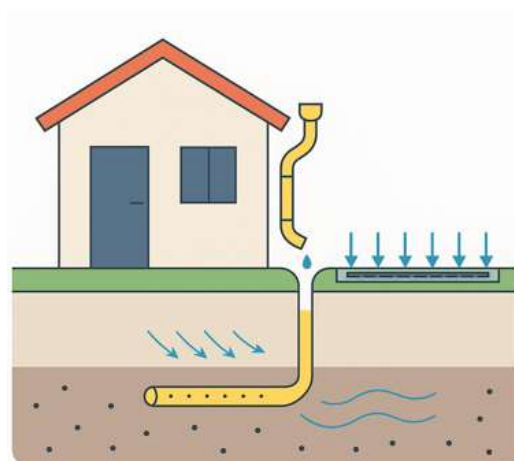
Figura 21 - Melhoria da drenagem superficial e profunda. Fonte: Próprio autor (2025).

Outra medida preventiva é a melhoria da drenagem superficial e profunda (Figura 21), uma vez que, o acúmulo de água intensifica a saturação do solo e reduz sua capacidade portante.

Ortega, Marco e Florián (2024), explicam que à presença contínua de água aumenta a pressão hidrostática sobre muros de contenção e acelera processos de erosão internos. Assim, recomenda-se a instalação de drenos profundos e canaletas laterais, além da limpeza periódica dos sistemas existentes.

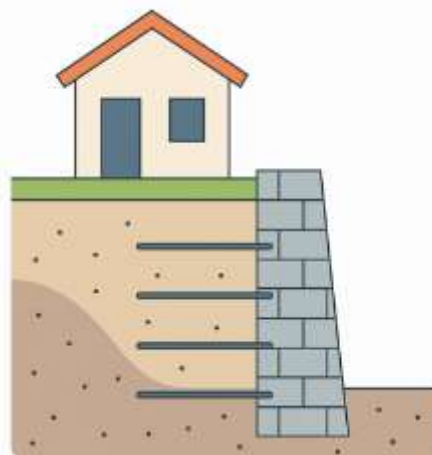
Figura 22 - Reforço do muro de arrimo. Fonte: Próprio autor (2025).

Uma das alternativas mais adequadas é o reforço do muro de arrimo (Figura 22), elemento mais vulnerável do conjunto. Esse reforço pode ser realizado por meio de chumbadores metálicos, que aumentam a ancoragem da estrutura ao solo e melhoram a capacidade de contenção. Santos, Castro e Souza (2024), explicam que esse método reduz deslocamentos horizontais e redistribui tensões internas, aumentando significativamente a estabilidade da contenção. Outra opção consiste no encamisamento do muro, técnica que envolve a criação de uma nova camada de concreto aderida à estrutura original, aumentando sua espessura e resistência.

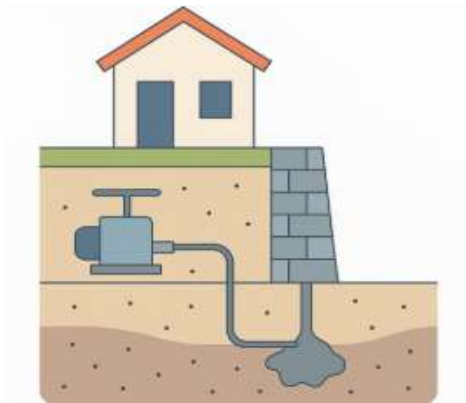
Figura 23 - Injeção de calda de cimento. Fonte: Próprio autor (2025).

Para estabilizar o solo, uma técnica eficaz é a injeção de calda de cimento (Figura 23), que melhora a resistência e reduz a compressibilidade. Massad (2008), observa que esse método é amplamente utilizado em áreas com solos arenosos e argilosos, pois reduz vazios internos e aumenta a rigidez do solo. Na feira, essa técnica é especialmente indicada para a região próxima ao muro, na qual há sinais de erosão e perda de material.

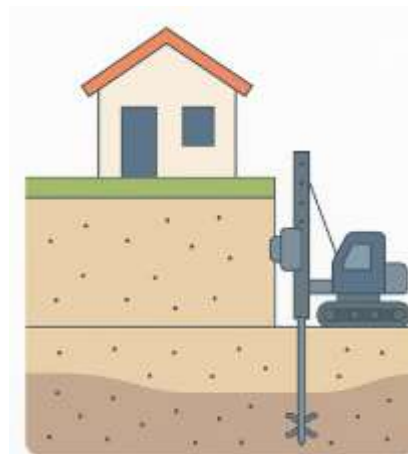
Figura 24 - Implantação de micro estacas. Fonte: Próprio autor (2025).

Outra alternativa é a implantação de micro estacas (Figura 24), estruturas profundas e de pequeno diâmetro destinadas a transferir cargas da edificação para camadas mais resistentes do solo. Rezende (2019), afirma que micro estacas são eficientes para reforçar fundações existentes em locais onde o solo superficial apresenta baixa capacidade de suporte. Essa técnica também evita a necessidade de demolir a estrutura atual, sendo uma solução viável para edificações em uso.
