**PERÍCIAS E AVALIAÇÃO PREDIAL: Estudo de caso de uma  
residência em Itaituba-PA**

Trabalho de Conclusão de Curso apresentado à  
Faculdade de Itaituba para obtenção do título de  
Bacharel em Engenharia Civil.

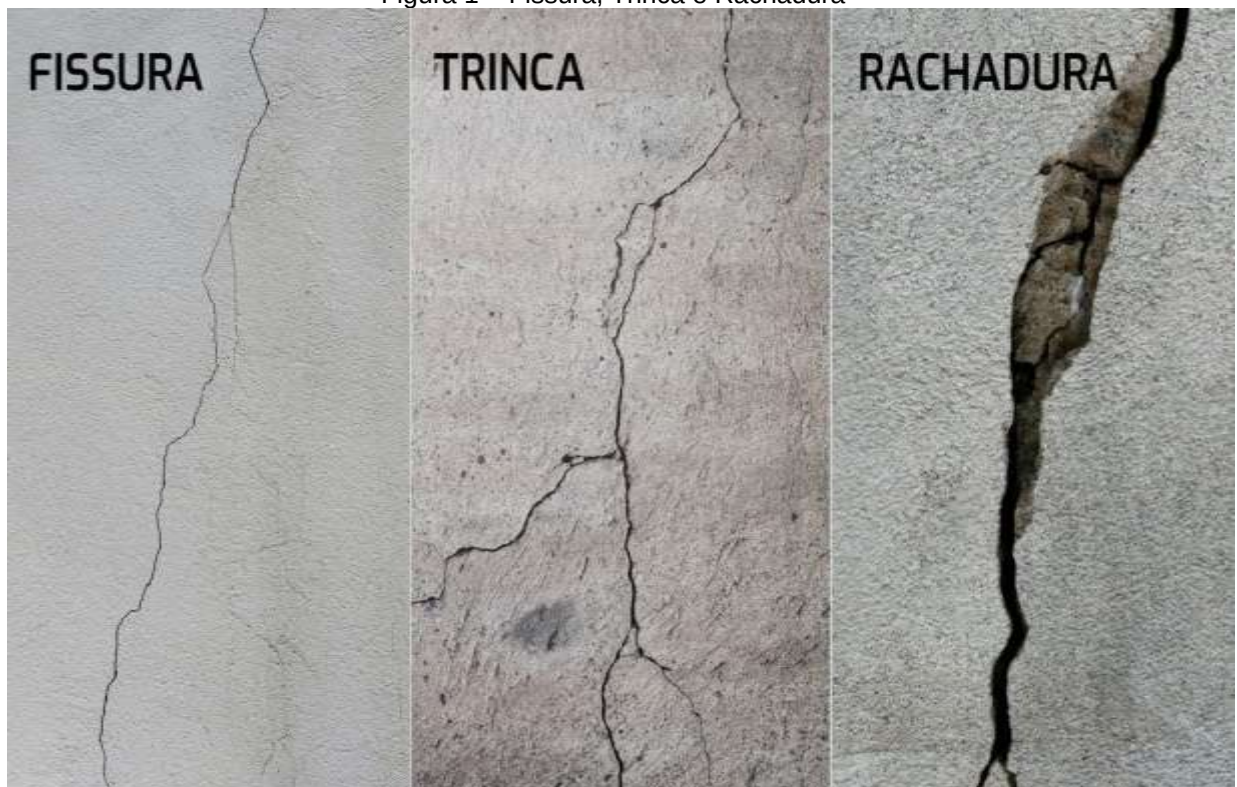
Figura 1 – Fissura, Trinca e Rachadura

A Figura 1 evidencia as diferenças entre fissura, trinca e rachadura, que representam estágios distintos de deterioração em elementos construtivos. As fissuras são aberturas superficiais e finas, geralmente decorrentes de variações térmicas ou

retração dos materiais. As trincas, por sua vez, apresentam maior espessura e profundidade, podendo indicar movimentações estruturais. Já as rachaduras configuram o estágio mais grave, com separação visível dos elementos e risco de comprometimento da estabilidade da estrutura. Zanzarini (2018, p. 29) diz que:

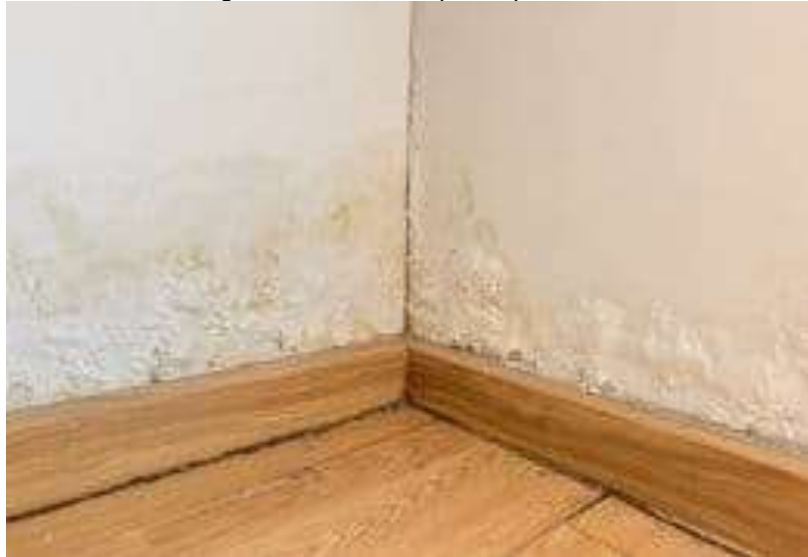
Figura 2 – Umidade por capilaridade

A Figura 2 ilustra claramente um caso típico de umidade por capilaridade, visível pela deterioração da pintura e do reboco na parte inferior da parede. Observa-se o surgimento de manchas, descascamentos e eflorescências. Essa patologia ocorre principalmente pela ausência ou falha na impermeabilização da base da edificação. Assim, a figura evidencia os efeitos prejudiciais da umidade ascendente, que compromete tanto o aspecto estético quanto o desempenho funcional das paredes e revestimentos.

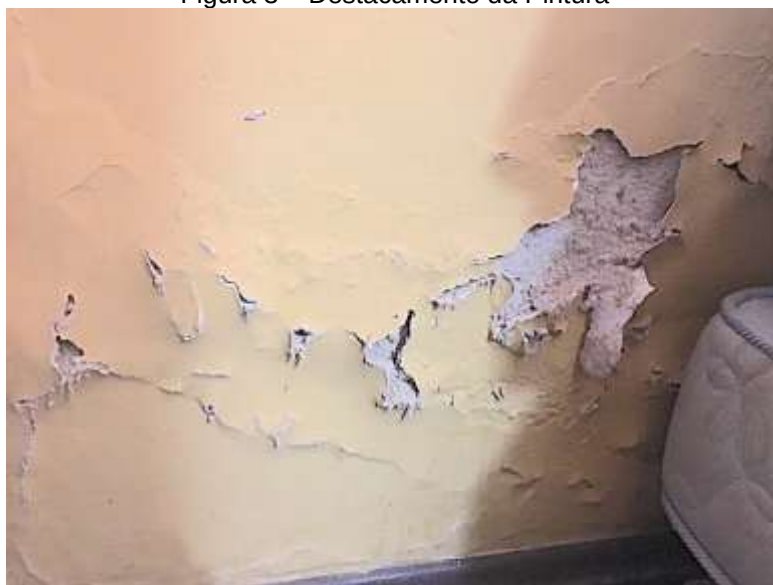
Figura 3 – Destacamento da Pintura

A Figura 3 evidencia uma patologia de revestimento caracterizada pelo destacamento do reboco, compatível. Observa-se a perda de aderência entre camadas, com deslocamento e formação de bolhas, possivelmente associadas à umidade ou falhas de execução. Tal manifestação compromete o desempenho e a durabilidade do sistema de revestimento.

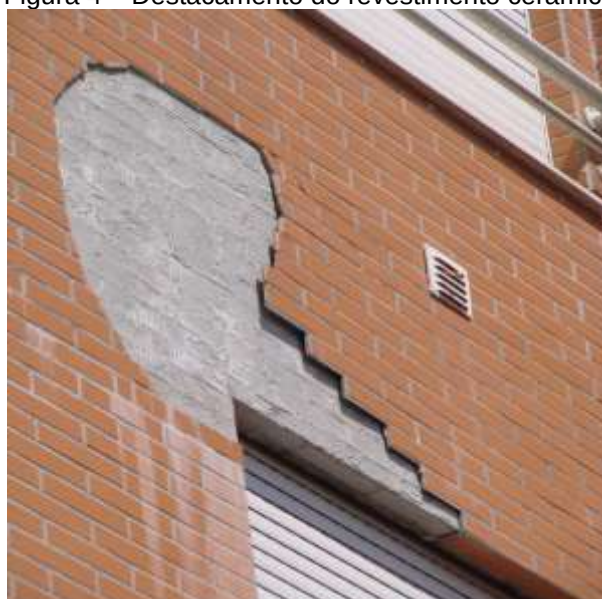
Figura 4 – Destacamento do revestimento cerâmico

A Figura 4 ilustra um caso típico de destacamento de revestimento cerâmico em fachada. Observa-se a perda de aderência entre as placas e a base, expondo a argamassa colante. Essa manifestação, comum após alguns anos de uso, evidencia falhas de execução, ausência de juntas adequadas ou incompatibilidade entre materiais, comprometendo a durabilidade e a segurança do sistema de revestimento.
